Vulnerability Assessment: Key role in Disaster Risk Management Case Study #2

Case Studies #2: Preliminary Diagnostic for Public Buildings:
Providing a Tool for Decision Makers with quantitative information:
Case Study at provincial level, South West of France (Hautes-
Pyrénées)

N. Taillefer

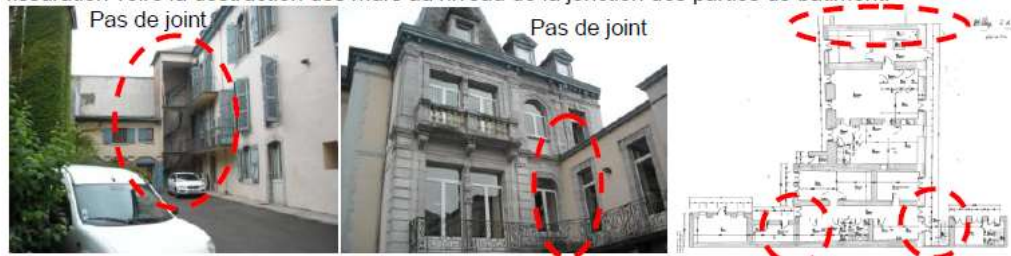
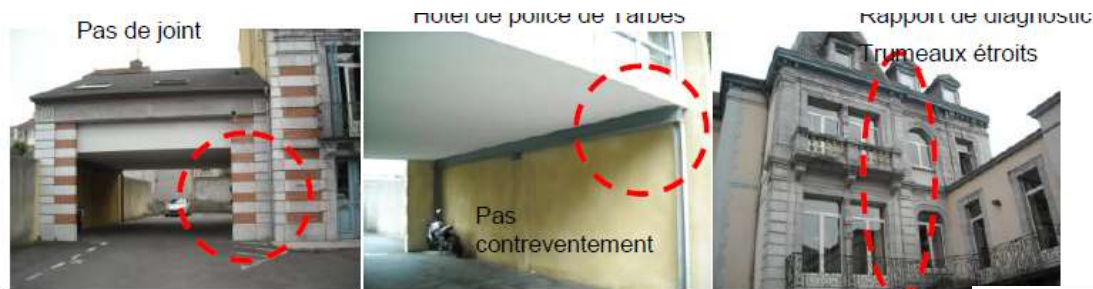
Example of complete report content

Scénario	Coût total	Coût au m ² SP	% de la reconstruction
Urgence	7 000€ HT	3,50€ HT/m ²	-
Scénario 1	1 084 000€ HT	540€ HT/m ²	35%
Scénario 2	1 195 000€ HT	600€ HT/m ²	45%

Tous les coûts sont calculés pour une surface de planchers de 2 000m²

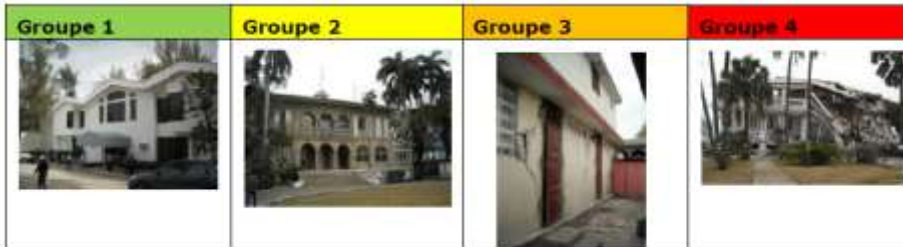
Vulnerability

> **4 levels of vulnerability assessed from potential damage state**

- G1: Low : non structural damages
- G2: Medium: light damage
- G3: High: structural damages for resisting elements
- G4: Very High: Collapse
